INFORME TÉCNICO-CIENTÍFICO

Medidas ambientales para disminuir el impacto en la fauna silvestre, de la ampliación en la carretera nacional, Ruta 32, Limón, Costa Rica

Daniela Araya-Gamboa,
Esmeralda Arévalo-Huezo
y Esther Pomareda-García

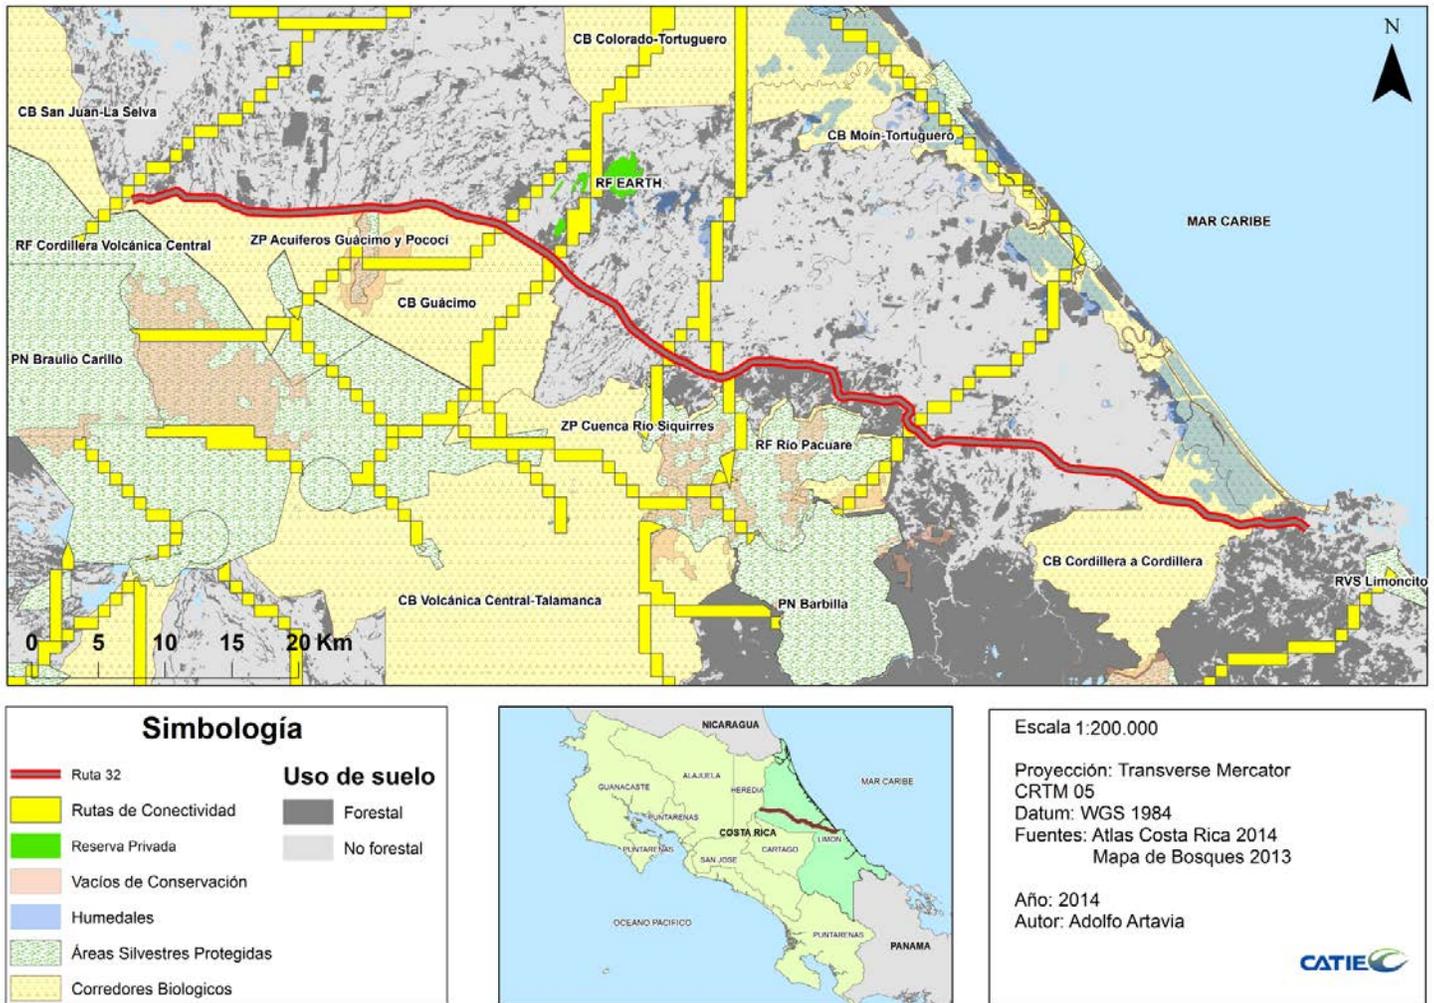
FIGURA 3 Ubicación de las Áreas Ambientalmente Frágiles, importantes para la conservación de la vida silvestre en la sección de la ampliación de la Ruta 32 (Artavia, 2015).

Las Áreas Ambientalmente Frágiles son aquellas áreas con condiciones biológicas especiales que pueden albergar ecosistemas de importancia. Se han identificado **24 AAF**, que se encuentran cercanas a la Ruta 32 (Artavia, 2015). Entre ellas se pueden identificar (Figura 3):

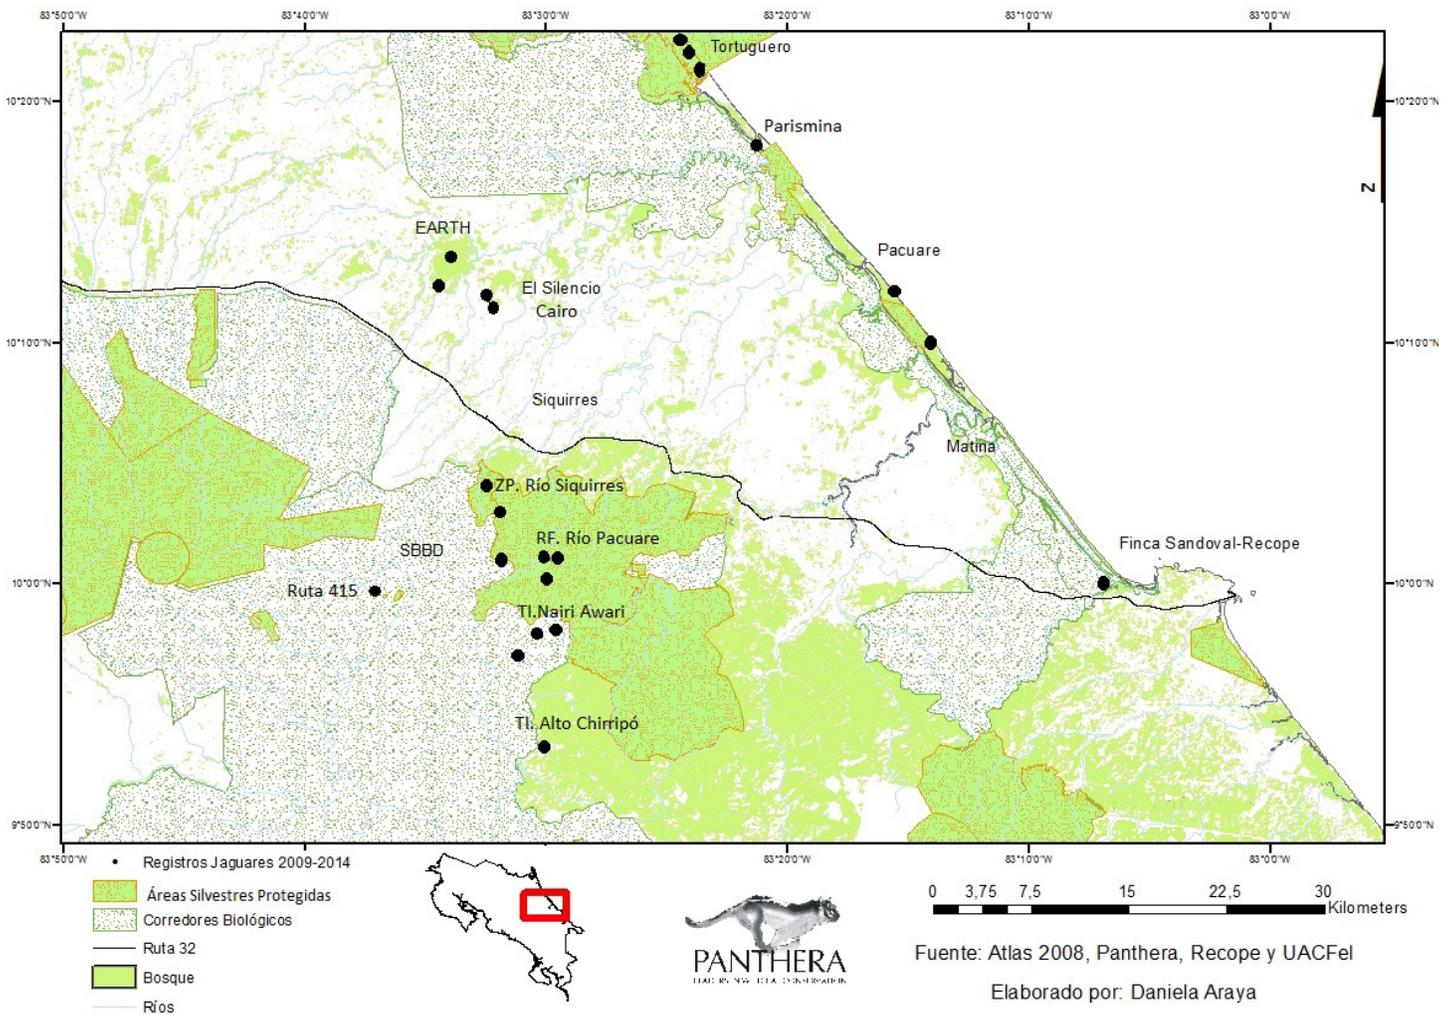
FIGURA 5 Sitios donde se ha encontrado evidencia (huellas, fotos, ataques de depredación de ganado o heces) de jaguar (*Panthera onca*) cercanos a la Ruta 32. Se incluyen registros entre el 2009-2015.

No se han registrado jaguares en la Ruta 32, pero sí a 2km, 4km y 4,5km de distancia de esta (Figura 5). Se puede suponer que la Ruta 32 actualmente representa una barrera (total o parcial) para los jaguares; porque la evitan. Esta barrera puede estar rompiendo una de las rutas de conectividad no solo a nivel de Costa Rica, sino la conectividad entre las poblaciones de Nicaragua y Panamá, a través de la costa. Lo angosto de

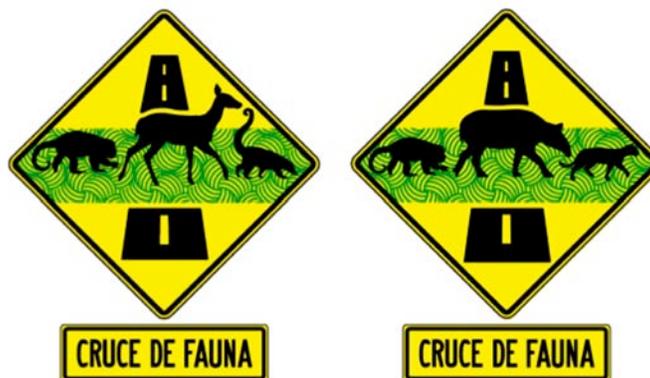
Tipo: Dispositivo de Prevención Nacional para Cruce de Fauna, oficializada por MOPT y MINAE, 2014. (Oficio DGIT-0828-2014)

Diseño: Se basa en lo establecido por el Manual Centroamericano de Dispositivos Uniformes para el Control de Tránsito de la SIECA. Forma de rombo o diamante (cuadrado con diagonal vertical) con color de fondo amarillo, con dibujo de una carretera con un cruce de la vía verde y tres animales.

Procedimiento para la solicitud de la señal a la Dirección General de Ingeniería de Tránsito: Se debe presentar Justificación Técnica (basada en investigación previa) al Sistema Nacional de Áreas de Conservación, para que sea validada y que los sitios sean aprobados. Posteriormente se debe solicitar a Ingeniería de Tránsito del MOPT la elaboración de las señales. La señal tiene un valor de 54.000 colones y debe ser pagada por el desarrollador del proyecto vial.

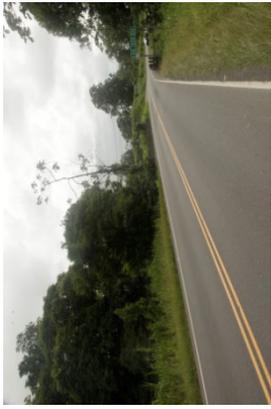
#	Grupo Taxonómico	Medida	Coordenadas	Curvatura	Topografía	Descripción del Sitio	Longitud del Sitio	Especies Identificadas o Potenciales*	Fotografía
1	Reptiles R1	Paso Inferior redondo 1,5 m Vallado	10.21291374 -83.85932772	B	CRV	Río Costa Rica paralelo al lado izquierdo y potrero lado derecho	297m	<i>Boa constrictor</i> <i>Leptodeira annulata</i> <i>Ninia sebae</i>

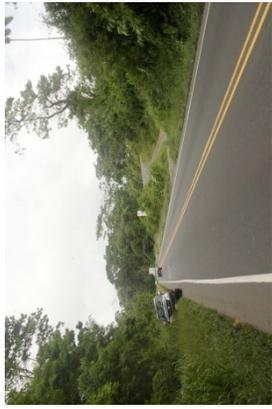
2	Mamíferos Terrestres MT1	Paso Inferior cuadrado 3x3m Vallado	10.20498706 -83.82201752	B	CRV	Bosque inmediato ambos lados y algunas casas, atrás potreros	875m	<i>Didelphis marsupialis</i> Muridae <i>Leopardus wiedii</i> <i>Tamandua mexicana</i>

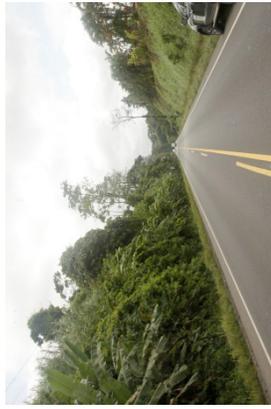
3	Anfibios A1	Paso Inferior redondo 1,5 m Vallado	10.20316685 -83.81340855	A	C2P	A 100m Este del Río Toro Amarillo	800m	<i>Gymnopsis</i> sp. <i>Lithobates taylori</i> <i>Lithobates vaillanti</i> <i>Rhinella marina</i>

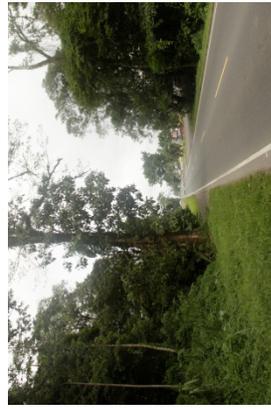
4	Conectividad Estructural CE1	Paso Aéreo Señalización y reductor de velocidad	10.20318981 -83.77744541	A	CRV	Bosque ambos lados, después del Río Santa Clara	330m	<i>Bradypus variegatus</i>

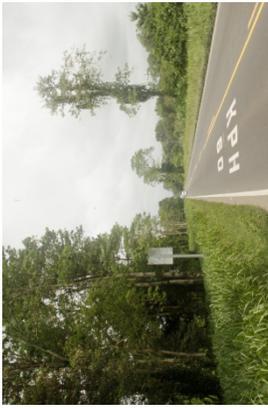
#	Grupo Taxonómico	Medida	Coordenadas	Curvatura	Topografía	Descripción del Sitio	Longitud del Sitio	Especies Identificadas o Potenciales*	Fotografía
5	Mamíferos Arbóreos MA1	Paso Aéreo Regeneración Señalización y reductor de velocidad	10.20438138 -83.75622653	A	CRV	Plantación de palma y poteros. Cruce de calle en Plantación de Chiquita. Se recomienda ubicarlo 600 metros hacia Siquirres.	291m	<i>Bradypus variegatus</i>

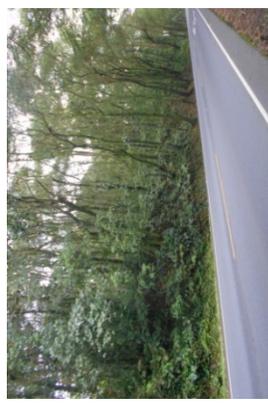
6	Mamíferos Terrestres MT2	Paso Inferior cuadrado 3x3m Valla en área boscosa Señalización y reductores de velocidad. Adecua- ción de otras alcantarillas como pasos	10.20500734 -83.72185755	A	CDV	Bosque a ambos lados, hay alcantarillas que deben adecuarse para permitir paso de fauna. Montañita de Guácimo	1190m	<i>Dasylops novemcinctus</i> , <i>Didelphis marsupialis</i> <i>Leopardus pardalis</i> <i>Orthogeomys cherriei</i> , <i>Philander opossum</i> <i>Tamandua mexicana</i>

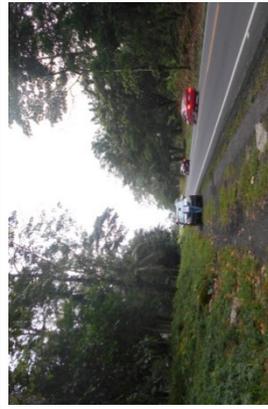
7	Mamíferos Terrestres MT3	Paso Inferior cuadrado 3x3m Vallado	10.20843999 -83.70215136	A	CRV	Árboles ambos lados de la carretera	829m	<i>Didelphis marsupialis</i> <i>Sylvilagus brasiliensis</i> <i>Philander opossum</i> <i>Tamandua mexicana</i> <i>Dasylops novemcinctus</i>

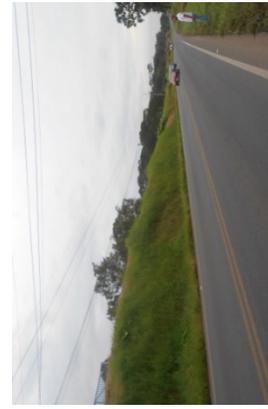
8	Reptiles R2	Paso Inferior redondo 1,5 m Vallado	10.20170068 -83.67635312	A	C2P	Sin cobertura y presencia de algunas casas. Hay alcantarilla. Se recomienda ubicarlo 500 metros hacia Guápiles en quebrada	786m	<i>Chelydra serpentina</i> <i>Iguana iguana</i> <i>Kinosternon</i> sp. <i>Leptodeira annulata</i> <i>Mastigodryas melanolomus</i> <i>Ninia sebae</i>

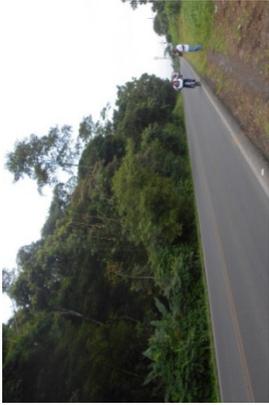
#	Grupo Taxonómico	Medida	Coordenadas	Curvatura	Topografía	Descripción del Sitio	Longitud del Sitio	Especies Identificadas o Potenciales*	Fotografía
9	Mamíferos Arbóreos MT4 (Anfibios A2)	Paso Inferior cuadrado 3x3m Valla o malla de dos tipos	10.19425236 -83.64302541	A	CEV	Cobertura boscosa lado izquierdo. Cerca de Cementerio	285m	<i>Nasua narica</i> <i>Sylvilagus brasiliensis</i> (<i>Dendrobates pumilio</i>)

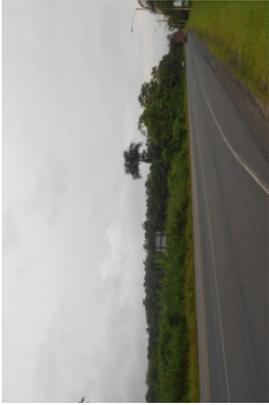
10	Reptiles R3 (Anfibios A3)	Paso Inferior redondo 1,5 m Vallado	10.17665346 -83.61672426	A	CRV	Cultivos lado izquierdo, derecha en- trada EARTH. Se recomienda ubicarlo 50m antes de la Universidad EARTH	1183m	<i>Boa constrictor</i> <i>Mastigodryas melanolomus</i> <i>Ninia sebae</i> (<i>Rhaebo haema- titicus</i>) <i>Rhinella marina</i> <i>Smitisca baudini</i>)

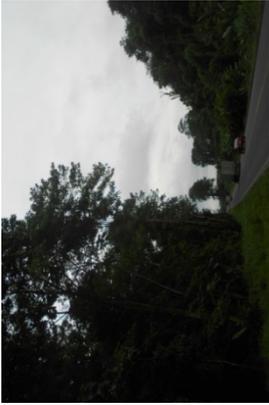
11	Conectividad Estructural CE2	Paso Inferior cuadrado 3x4m Vallado	10.17259972 -83.61034764	A	CE	Bosque lado izquierdo. Algu- nas casas Fusionado con CE2	455m	<i>Panthera onca</i> * <i>Odocoileus virginianus</i> <i>Didelphis mar- supialis</i>

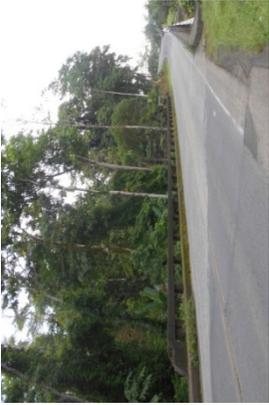
12	Conectividad Estructural CE3	Puente Paso	10.16261998 -83.60085681	A	Puente	Río Destierro. Ampliación no debe afectar paso inferior de especies	373m	<i>Panthera onca</i> *

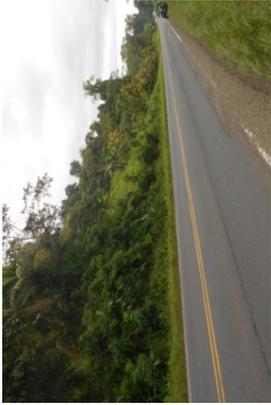
#	Grupo Taxonómico	Medida	Coordenadas	Curvatura	Topografía	Descripción del Sitio	Longitud del Sitio	Especies Identificadas o Potenciales*	Fotografía
13	Mamíferos Arbóreos MA2	Paso Aéreo Regeneración Señalización y reductor de velocidad	10.14387947 -83.57337272	A	CDV	No hay árboles inmediatos a la carretera y existen casas. Hay alcantarilla. Se recomienda ubicarlo 200mts hacia Siquirres	776m	<i>Alouatta palliata</i> <i>Choloepus hoffmanni</i> <i>Sphiggurus mexicanus</i>

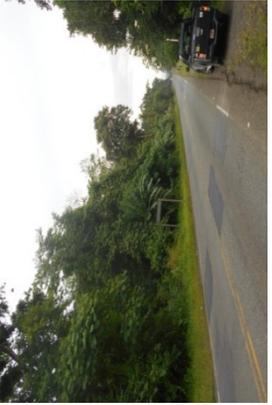
14	Mamíferos Arbóreos MA3	Paso Aéreo Señalización y reductor de velocidad	10.122146 -83.553775	A	CEV	Bosque a ambos lados de la carretera. Sector de Río Peje	911m	<i>Alouatta palliata</i> <i>Choloepus hoffmanni</i> <i>Sphiggurus mexicanus</i>

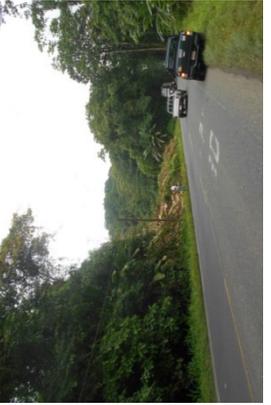
15	Anfibios A5	Paso Inferior redondo 1,5 m Vallado	10.10143192 -83.45889797	A	CDV	Bosque inmediato solo del lado izquierdo Alcantarilla presente y línea eléctrica	795m	<i>Dendrobates auratus</i> <i>Dendrobates pumilio</i> <i>Rhinella marina</i>

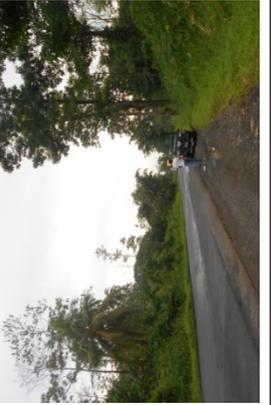
16	Reptiles R4	Paso Inferior redondo 1,5 m Vallado	10.09982511 -83.44804742	A	CE	Algunas casas presenta. Hay alcantarilla	604m	<i>Boa constrictor</i>

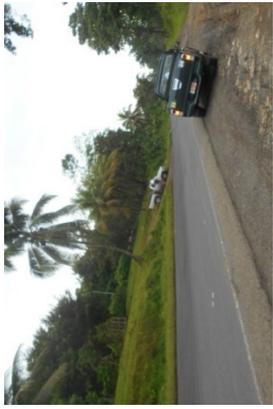
#	Grupo Taxonómico	Medida	Coordenadas	Curvatura	Topografía	Descripción del Sitio	Longitud del Sitio	Especies Identificadas o Potenciales*	Fotografía
17	Conectividad Estructural CE4	Paso Aéreo Señalización y reductor de velocidad	10.09737440 -83.42756180	A	CIP	Bosque inmediato solo del lado izquierdo. Se recomienda ubicarlo en Río Cimarrones	440m	<i>Choloepus hoffmanni</i>

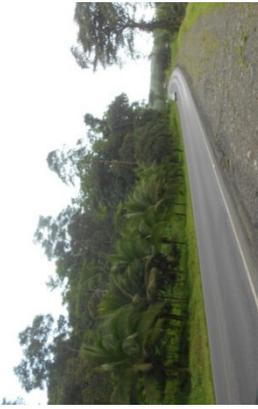
18	Conectividad Estructural CE5	Paso Aéreo Señalización y reductor de velocidad	10.09261474 -83.41712206	A B	CEV	Bosque inmediato solo del lado izquierdo. Se recomienda ubicarlo en Río Hondo	268m	<i>Sphiggurus mexicanus</i>

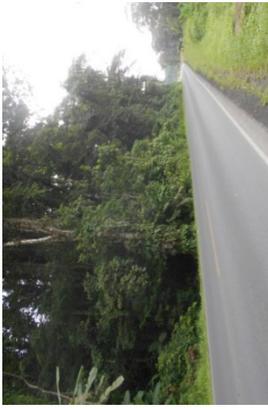
19	Conectividad Estructural CE7	Paso Aéreo Señalización y reductor de velocidad	10.07780710 -83.40521020	B	CEV	No hay conectividad inmediata a la carretera en ambos lados. Existen algunas casas. Se recomienda ubicarlo en Río Madre de Dios	468m	-

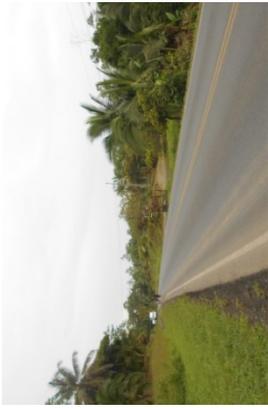
20	Conectividad Estructural CE9	Paso Aéreo Señalización y reductor de velocidad	10.07600876 -83.39106146	A	CE	Cobertura presente. Hay una alcantarilla	280m	-

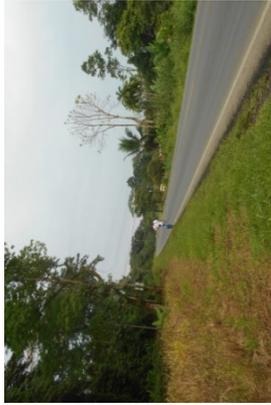
#	Grupo Taxonómico	Medida	Coordenadas	Curvatura	Topografía	Descripción del Sitio	Longitud del Sitio	Especies Identificadas o Potenciales*	Fotografía
21	Reptiles R5	Paso Inferior redondo 1,5 m Vallado	10.07454780 -83.38468049	A	CE	Presencia de árboles y casas. Hay una alcantarilla	1281m	<i>Basiliscus plumifrons</i> <i>Boa constrictor</i> <i>Ctenosaura similis</i> <i>Lepthophis mexicanus</i> <i>Rhinoclemmys funereal</i>

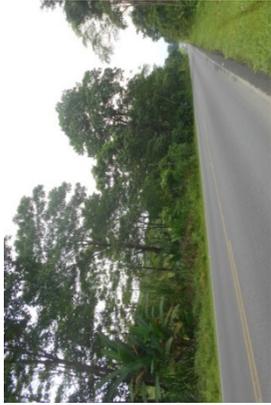
22	Conectividad Estructural CE10	Paso Aéreo Señalización y reductor de velocidad	10.07457807 -83.38278039	A	CRV	Bosque ambos lados, hay algunas casas y existe una alcantarilla	291m	-

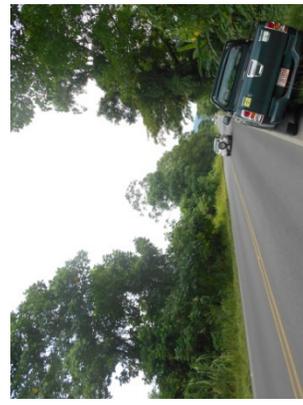
23	Conectividad Estructural CE11 (Voladores V1)	Paso Aéreo Señalización y reductor de velocidad Vallado de 3m de alto	10.07497461 -83.37726167	A	CRV	Cobertura presente y hay algunas casas	1300m	<i>Caluromys dervianus</i> <i>(Thraupis episcopus</i> <i>Rhamphocellus sp.</i> <i>Saltator sp.</i> <i>Sporophila</i> <i>Troglodites aedon</i> <i>Phyllostomidae)</i>

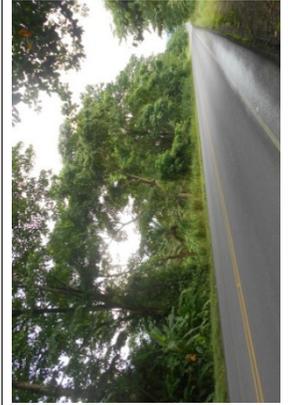
24	Reptiles R6	Paso Inferior redondo 1,5 m Vallado	10.04786217 -83.35420280	A	CE	Arboles presentes ambos lados, y potreros. Hay una alcantarilla pequeña	655m	<i>Boa constrictor</i> <i>Ninia sebae</i>

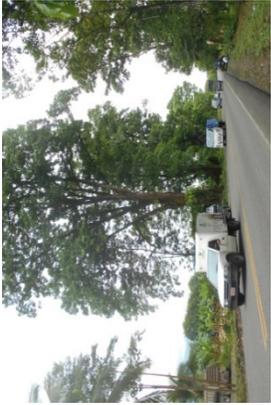
#	Grupo Taxonómico	Medida	Coordenadas	Curvatura	Topografía	Descripción del Sitio	Longitud del Sitio	Especies Identificadas o Potenciales*	Fotografía
25	Mamíferos Terrestres MT6 (Reptiles R7)	Paso Inferior cuadrado 3x3m Vallado de dos tipos	10.0467581 -83.32800214	A	CEV	Arboles a ambos lados de la carretera. Plantación de Palma	855m	<i>Didelphis marsupialis</i> <i>Philander opossum</i> <i>Tamandua mexicana</i> (<i>Boa constrictor</i> <i>Mastigodryas melanolomus</i> <i>Oxyrhopus petola</i> <i>Sibon nebulatus</i>)

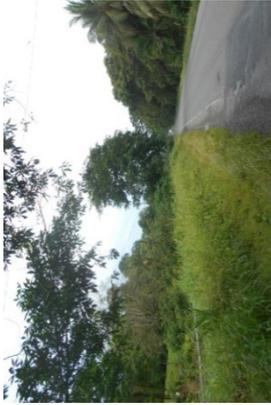
26	Reptiles R8	Paso Inferior redondo 1,5 m Vallado	10.02724227 -83.25168416	A	CEV	Existe una alcantarilla pequeña a 50m del punto. Hay una bananera cercana.	182m	<i>Boa constrictor</i> <i>Iguana iguana</i>

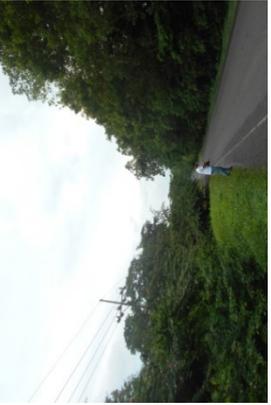
27	Mamíferos Terrestres MT7	Paso Inferior cuadrado 3x3m Vallado	10.01211729 -83.20298966	A	CRV	Existe una quebrada con árboles, algunas casas y potreros. Existe una alcantarilla	171m	<i>Philander opossum</i> <i>Tamandua Mexicana</i>

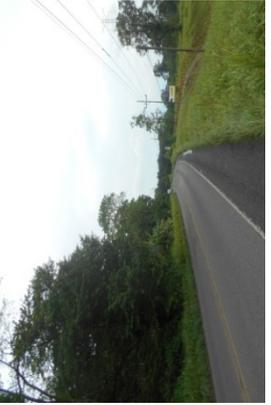
28	Mamíferos Arbóreos MA4	Paso Aéreo Señalización y reductor de velocidad	10.01087484 -83.20116727	A	CRV	Existe una quebrada con árboles, algunas casas y potreros. Existe una alcantarilla	221m	<i>Alouatta palliata</i> <i>Bradyptes variegatus</i>

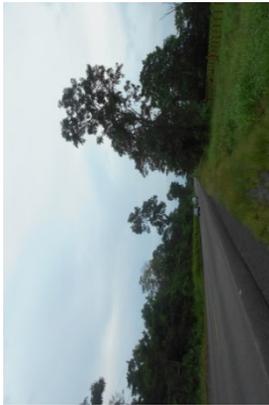
#	Grupo Taxonómico	Medida	Coordenadas	Curvatura	Topografía	Descripción del Sitio	Longitud del Sitio	Especies Identificadas o Potenciales*	Fotografía
29	Conectividad Estructural CE12 (CE13)	Paso Aéreo Paso Inferior cuadrado 3x4m Vallado	10.00371929 -83.17342845	A	CCD	Cobertura mediente una quebrada. Tiene un restaurante y potreros	668m	<i>Panthera onca</i> <i>Tamandua mexicana</i> <i>Didelphis marsupialis</i>

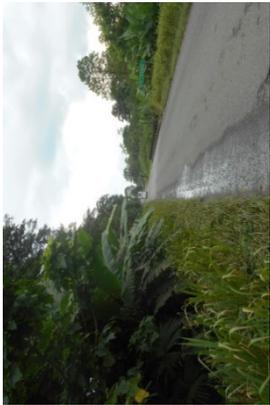
30	Mamíferos Arbóreos MA5	Paso Aéreo Señalización y reductor de velocidad	9.99512189 -83.15990349	A	CEV	Arboles a ambos lados de la carretera. Se recomienda ubicarlo 50 m después del Río Madre	588m	<i>Choloepus hoffmanni</i> <i>Potos flavus</i>

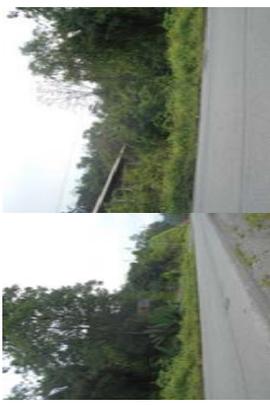
31	Conectividad Estructural CE15	Paso Aéreo Paso Inferior cuadrado 3x4m Vallado	9.99156914 -83.12427940	B	CEV	No hay conectividad inmediata a la carretera. Se recomienda ubicarlo 70 metros hacia Río Blanco	304m	<i>Panthera onca</i> <i>Procyon lotor</i> <i>Eira barbara</i> <i>Didelphis marsupialis</i>
