Monitoreo de la Ruta 2: Sección El Empalme-Villa Mills

“Identificando el impacto en la fauna silvestre
y proponiendo medidas para reducirlo ”

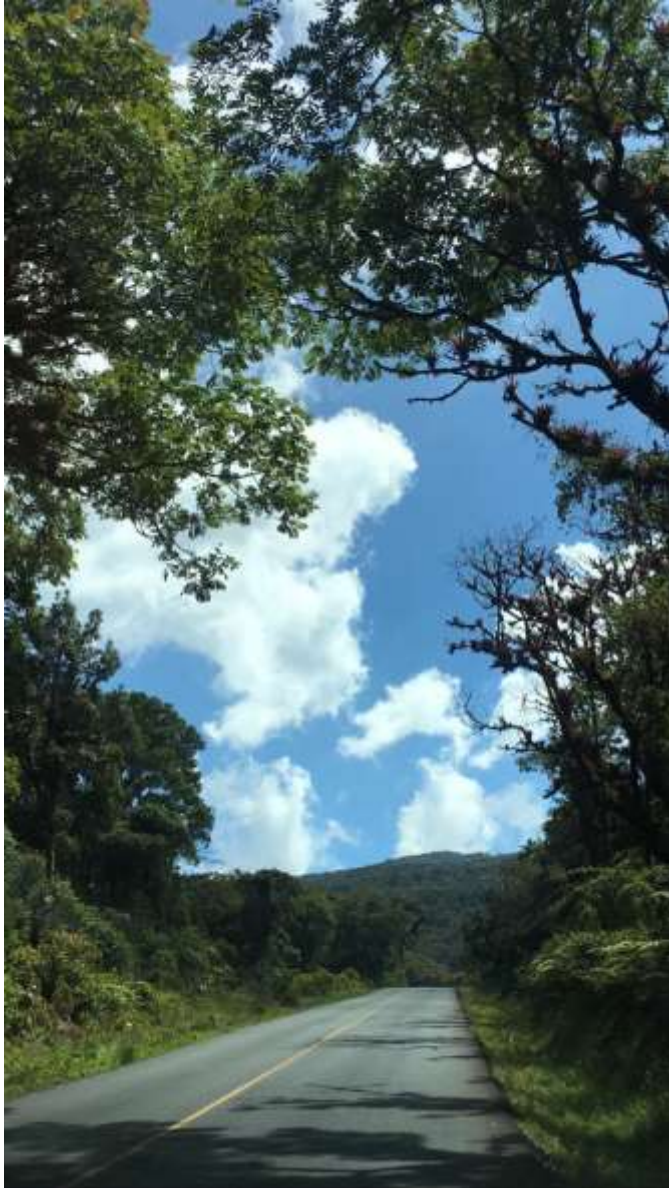
Escasa conectividad natural de dosel

- 10 puntos conexión entre árboles
- 3 posibles conexiones artificiales
- Pocos puntos de conexión entre ASP

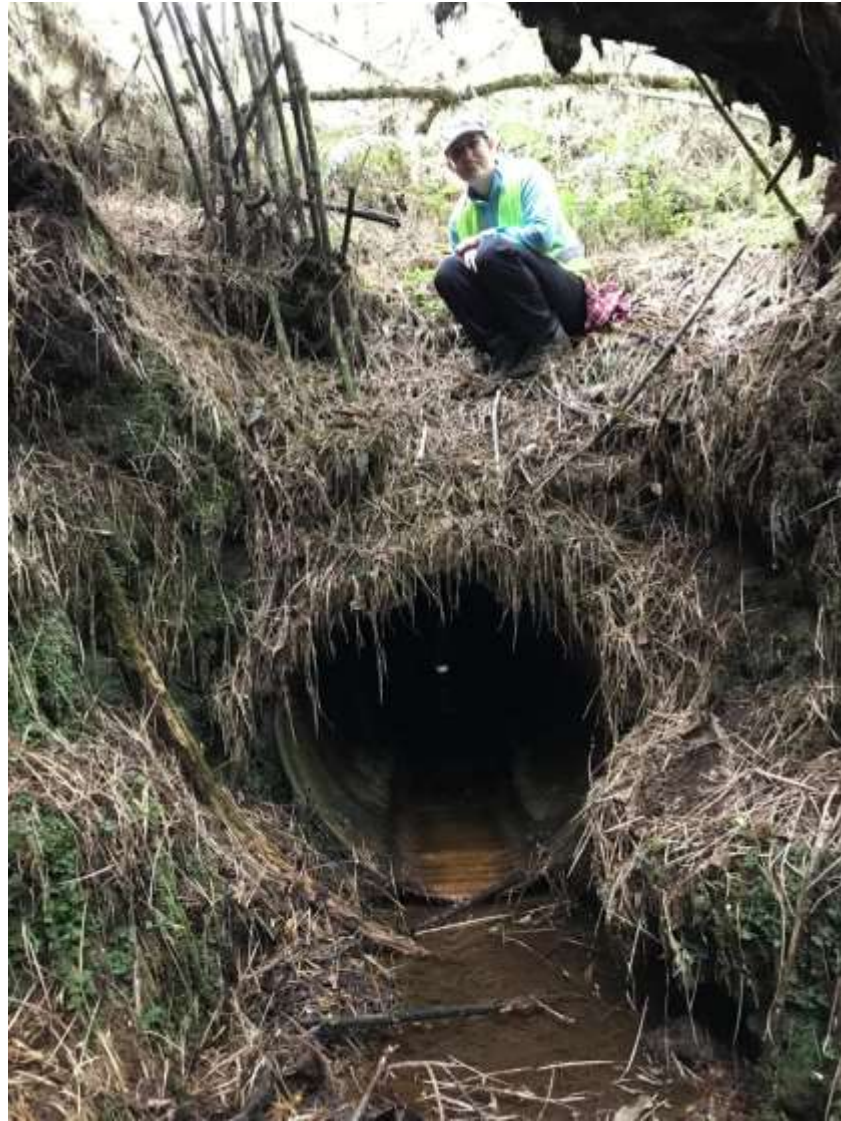
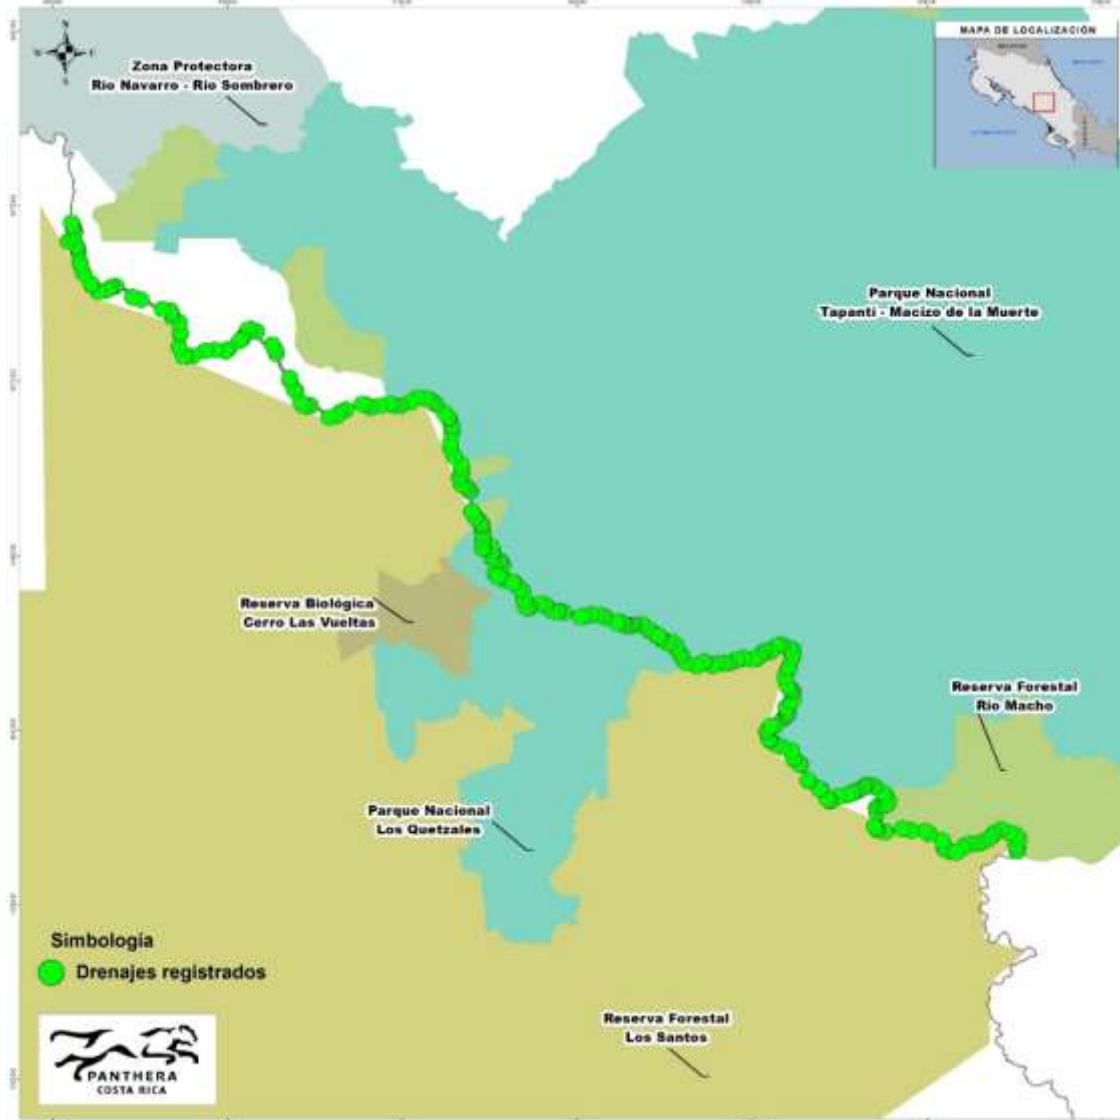
Muchos drenajes, ninguno para la danta

- 194 drenajes en 45km
- Muchos obstruidos
- Algunos pueden servir para la fauna

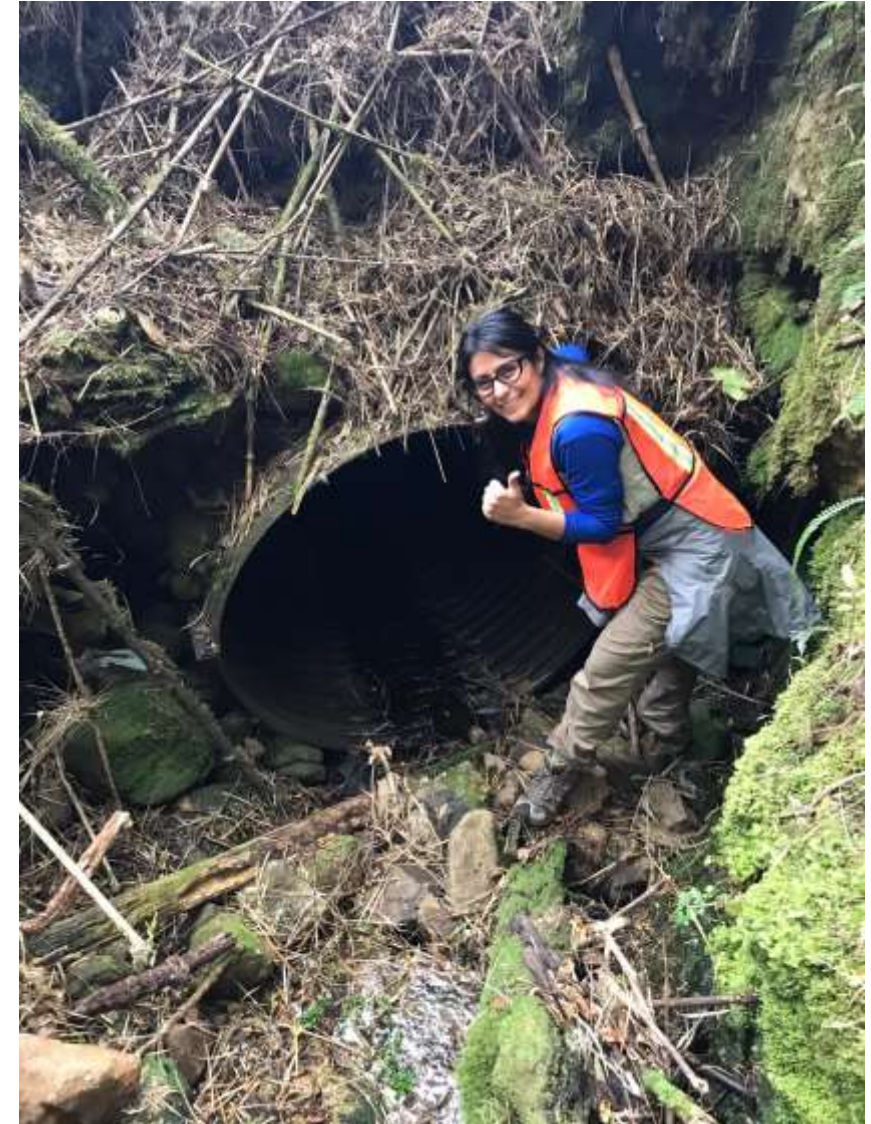
Limpeza de drenajes es importante

Total de drenajes	194
1. Funcionan como pasos	60
2. Necesitan limpieza	145
3. Redondas	187
4. Rectangulares	6
5. Sugerencias de pasos de fauna	20

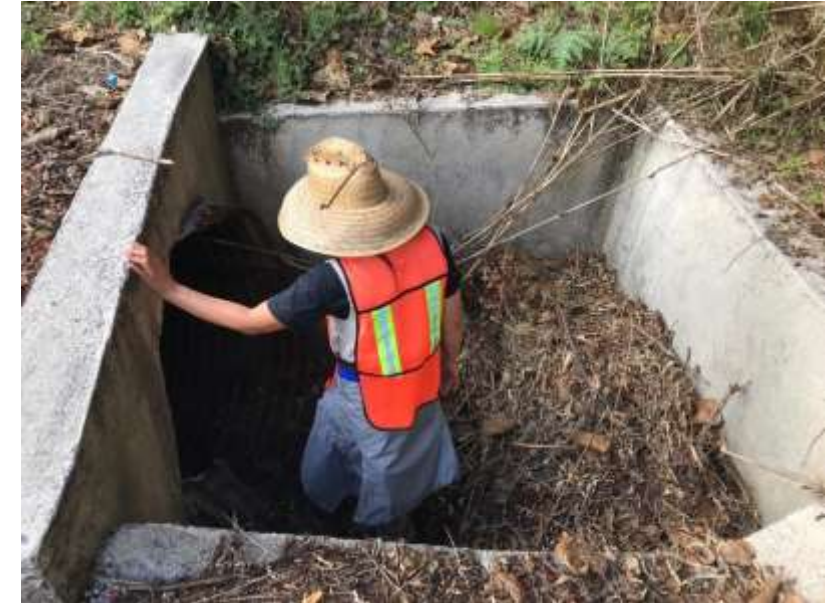
Qué hemos encontrado?

Mucha variedad de tamaños

Drenajes	Cantidad	Medida
Redondos	12	0.30 cm
	84	0.50 cm
	9	0.60 cm
	4	0.70cm
	1	0.75 cm
	1	0.77 cm
	5	0.80 cm
	4	0.90 cm
	39	1.00m
	7	1.20 m
	1	1.25 m
	1	1.50 m
Rectangular	2	1.50 x 2 m
	2	0.90 x 1.60 m
	1	0.80 x 1.50 m

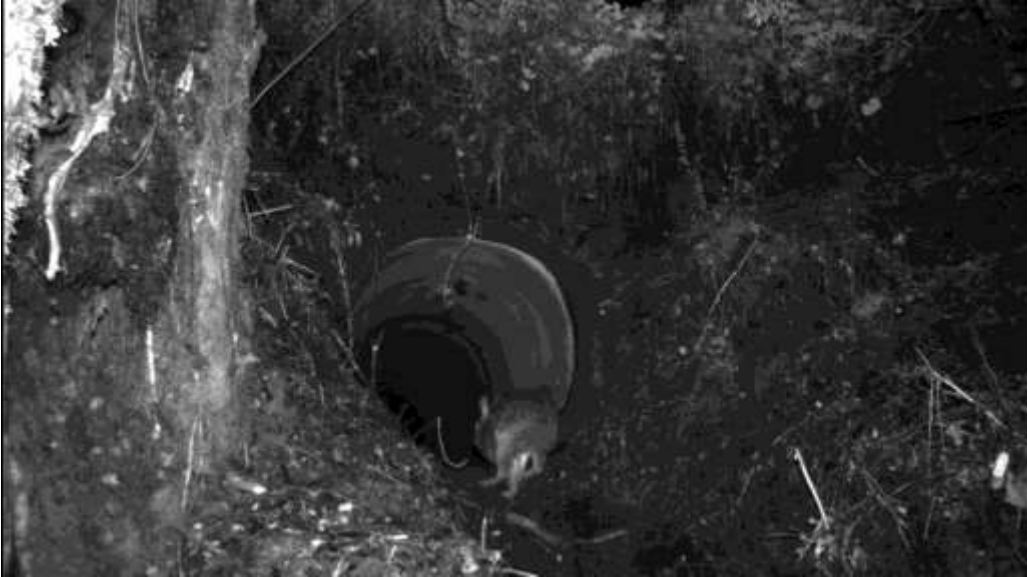
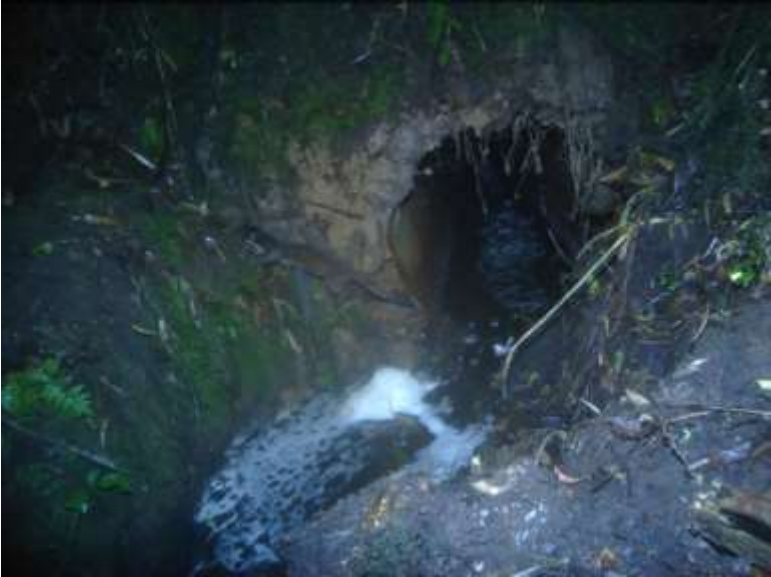
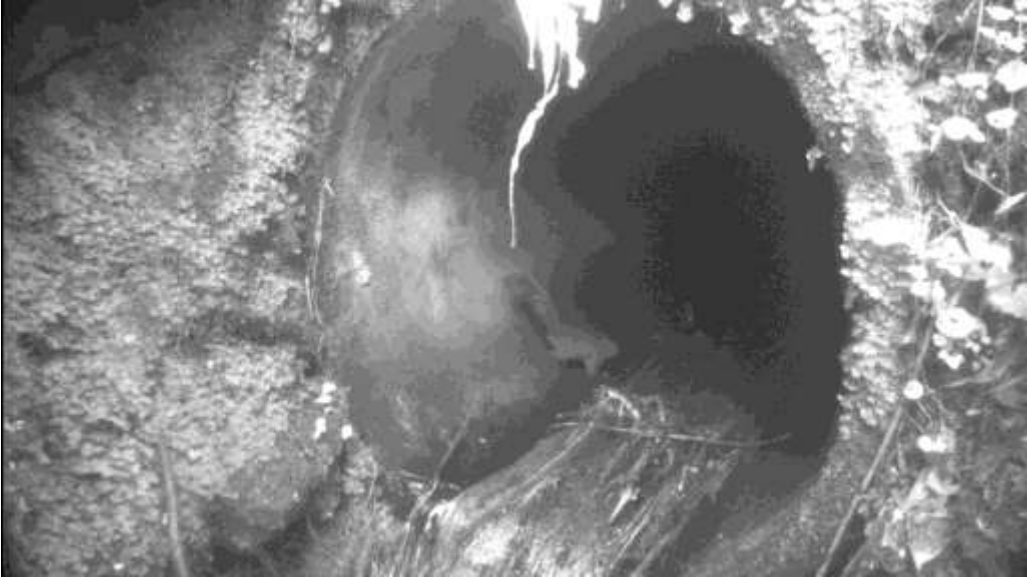
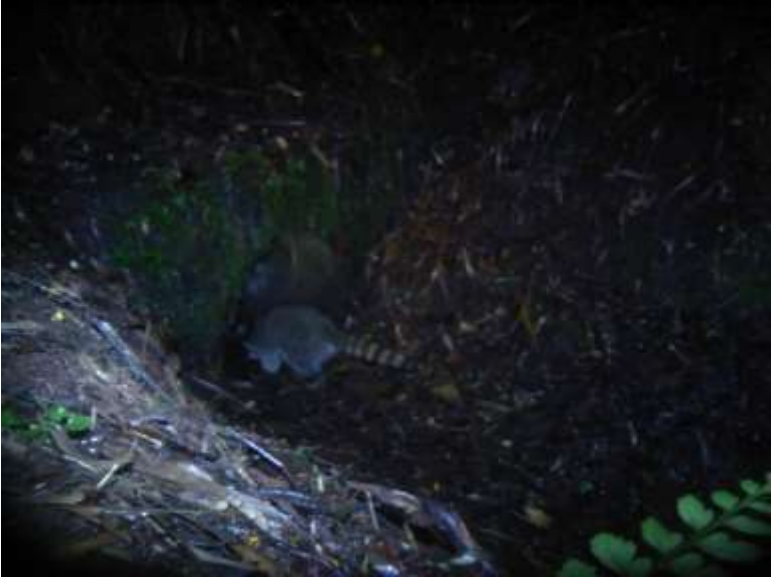
Qué hemos encontrado? Uso de drenajes por la fauna para el paso seguro

Conejo, Comadreja,
Ardilla y Mapache

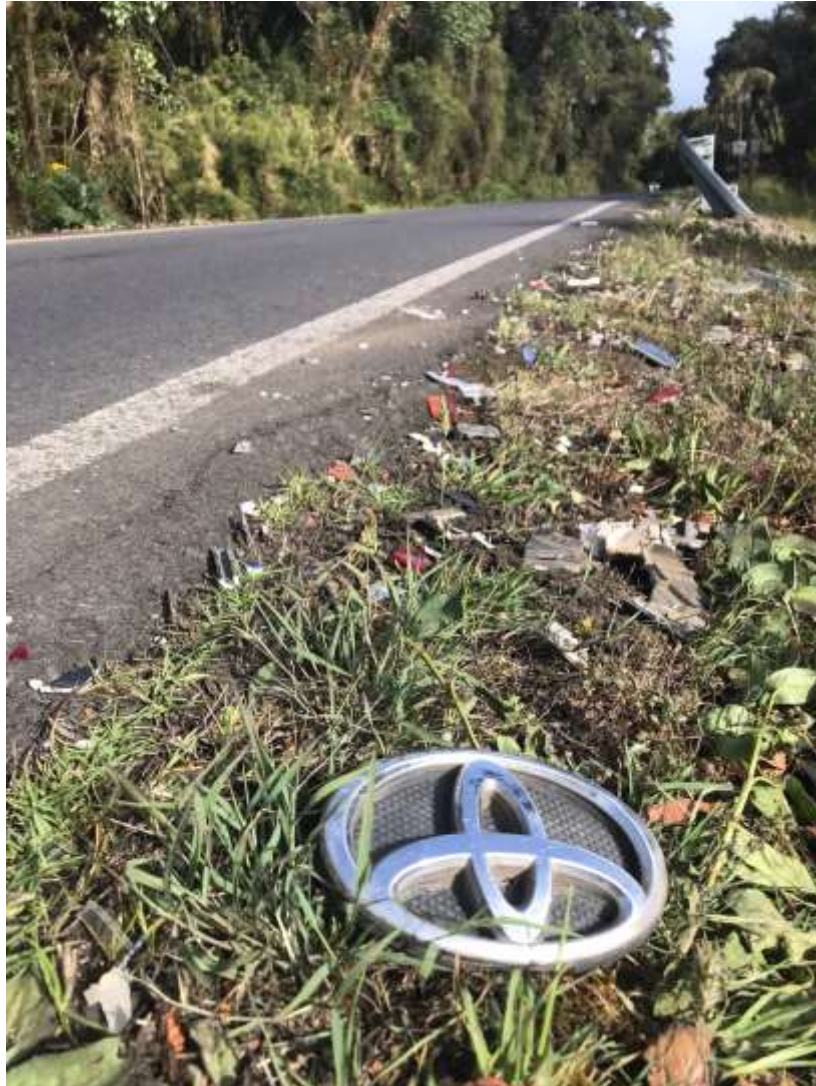
4.140 Promedio vehículos por día

Velocidad promedio 45 km/h

Velocidad máxima 123 km/h

Datos para el 26 de marzo-22 de abril. MOPT

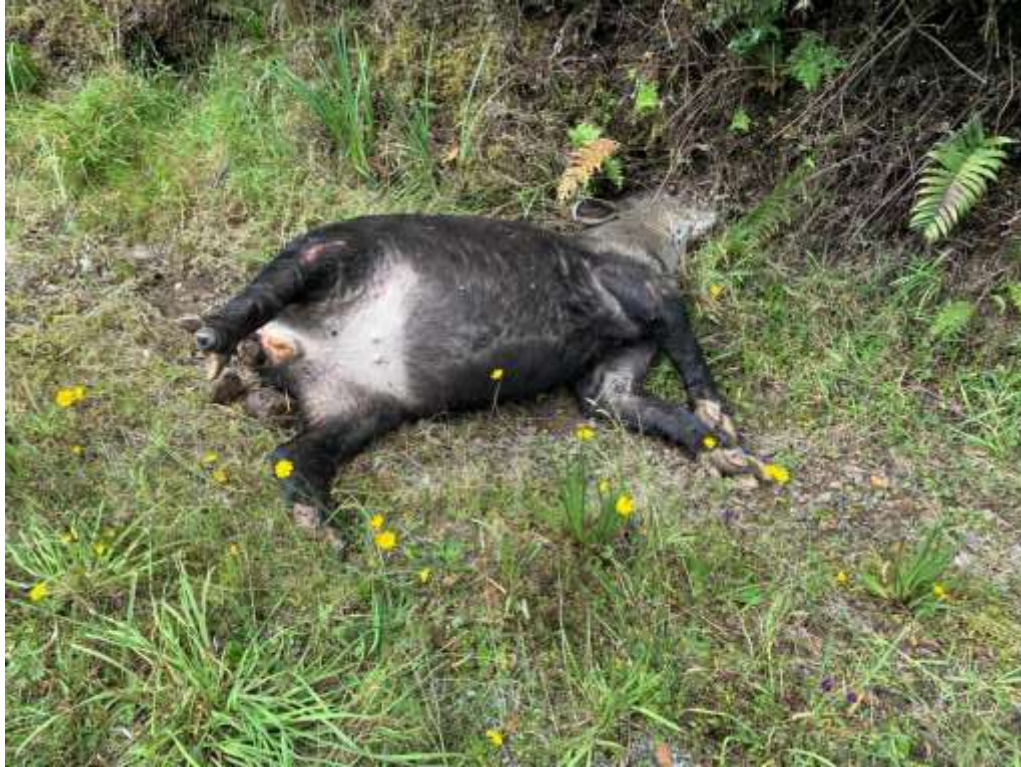
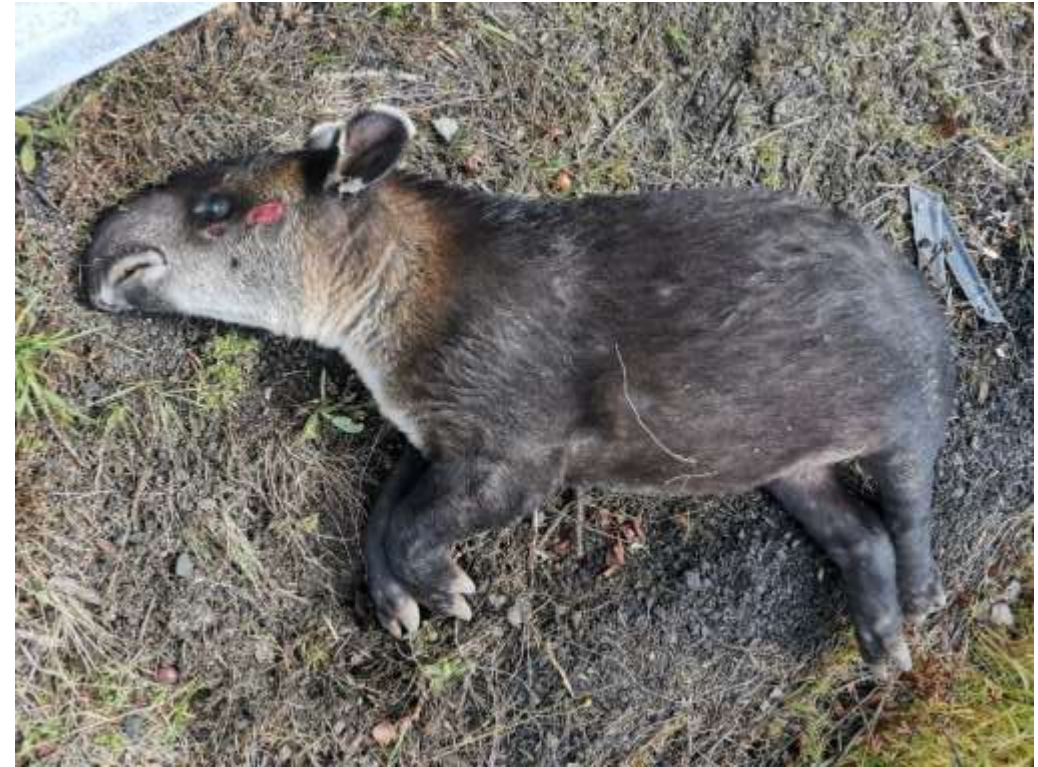
Danta- *Tapirus bairdii*

- Hembra adulta 6 de junio 2021 1 km PNQ
- Macho juvenil 26 de abril 2021 km 73

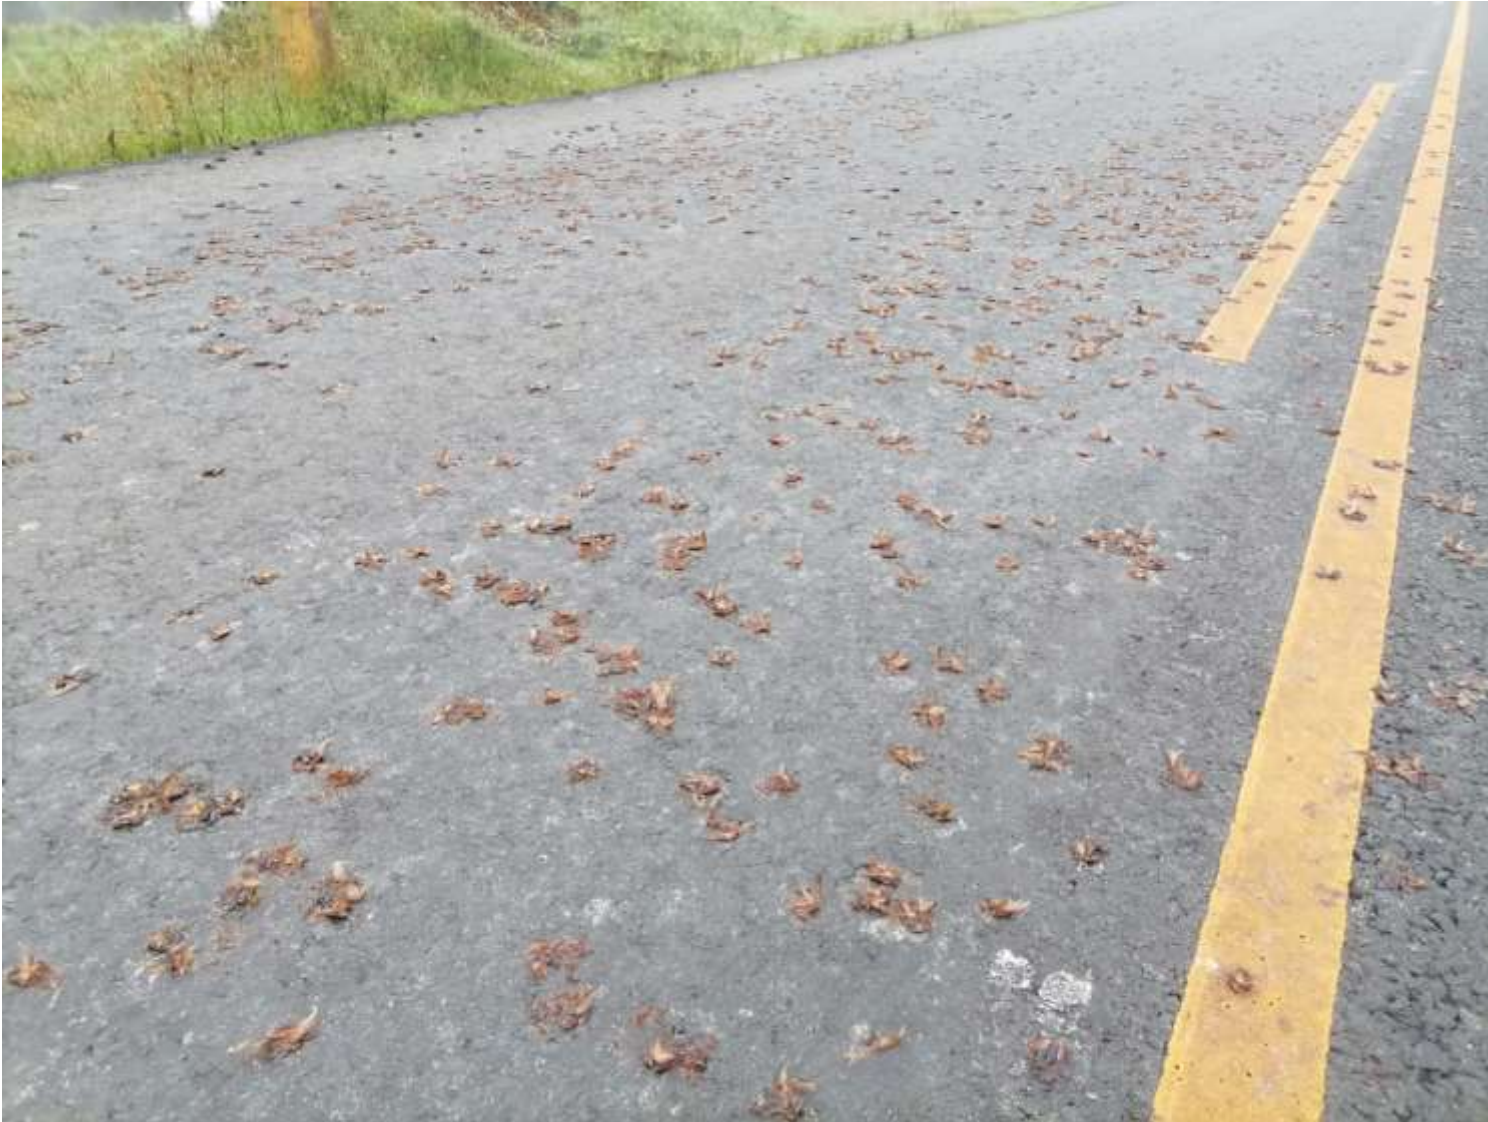
***Abejones de Mayo
Más de 400.000 atropellados
se estiman***

12 abejones por m²

45 abejones por m² bajo lámparas

3 días con presencia de abejones

13km de sección

$12 \times 3 \times 13.000 = 468.000$

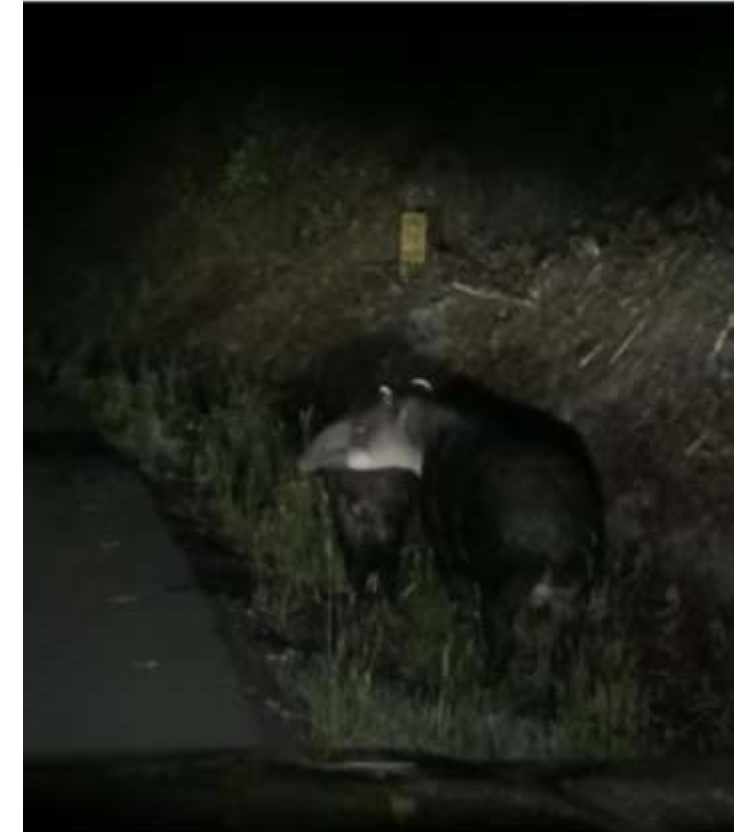
Qué hemos encontrado? Estructura modelo para paso de Danta

- **No hay** paso seguro actual bajo la Ruta 2 para las dantas a través de drenajes
- Hay una estructura que puede servir de modelo en Trinidad para el **paso de dantas**
- La **limpieza y adecuación** de los drenajes podrían permitir el paso seguro de algunas especies pequeñas y medianas.
- Mueren **muchas aves** por colisiones y son expulsadas al espaldón
- Tenemos varios avistamientos de **quetzal** cruzando sobre los carros
- Hay **exceso de velocidad**, falsos adelantamientos y accidentes frecuentes en ruta 2
- Abejones atraídos por la iluminación de la Ruta, más de **400.000** atropellados
- 2021, hemos registrado 221 atropellos incluyendo **Danta y Tigrillo**
- Se espera la muerte por atropello de **4.000** animales silvestres en un año en 45 km de Ruta 2
- El avistamiento de **Dantas** en la Ruta 2 es casi a diario.
